STORA FÅGELSÅNGEN

EN BYGGNADSINVENTERING FRÅN
STOCKHOLMS STADSMUSEUM 1977

STORA FÅGELSÅNGEN
STÄ 9894, GRÖNDAL

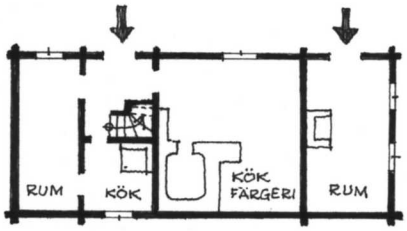
Fig. Rekonstruktionsskisser av Södra huset, efter Brandförsäkr. år 1804. Ovan BV och Nedan vån. 1 tr.

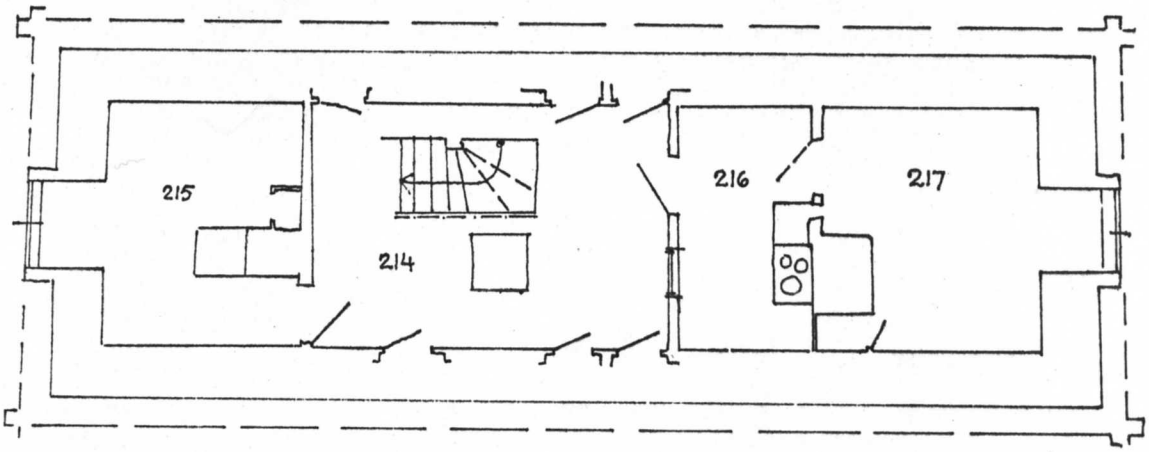
VINDEN (= VÅN 2TR)

Till vinden leder en trätrappa från förstugan nr 208. Trappan har ett avvikande läge jämfört med trappan från bottenvåningen upp till vån 1 tr.

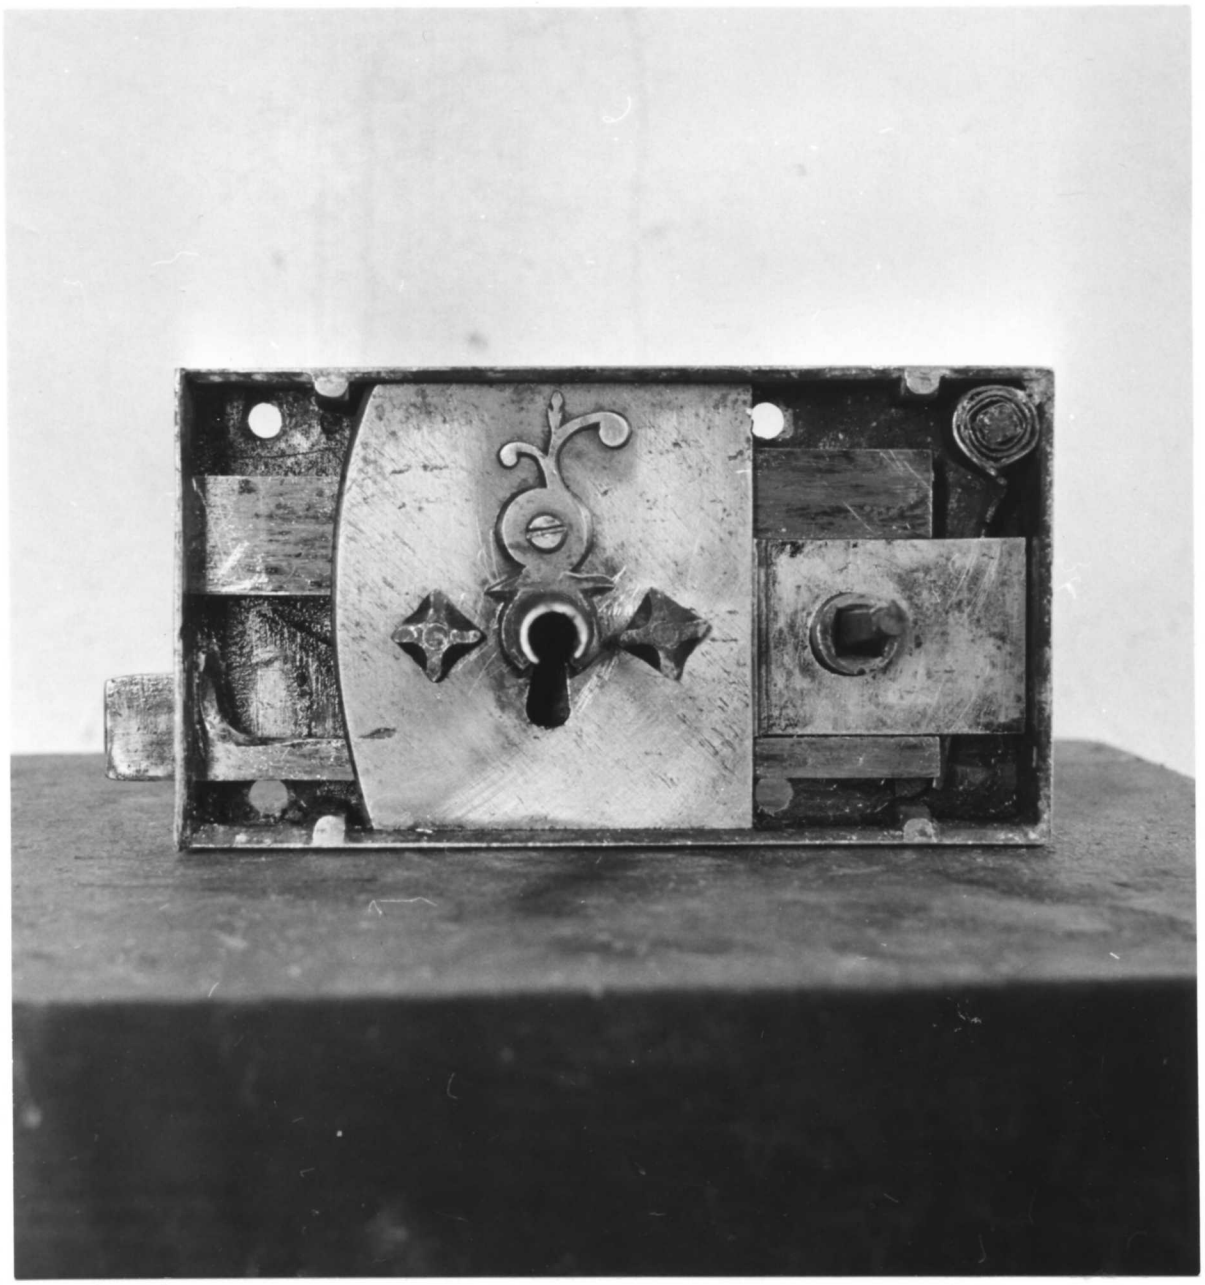
STORA FÅGELSÅNGEN GRÖNDAL
Hus 1 bv rum 113/115
Kammarlås till döbattang

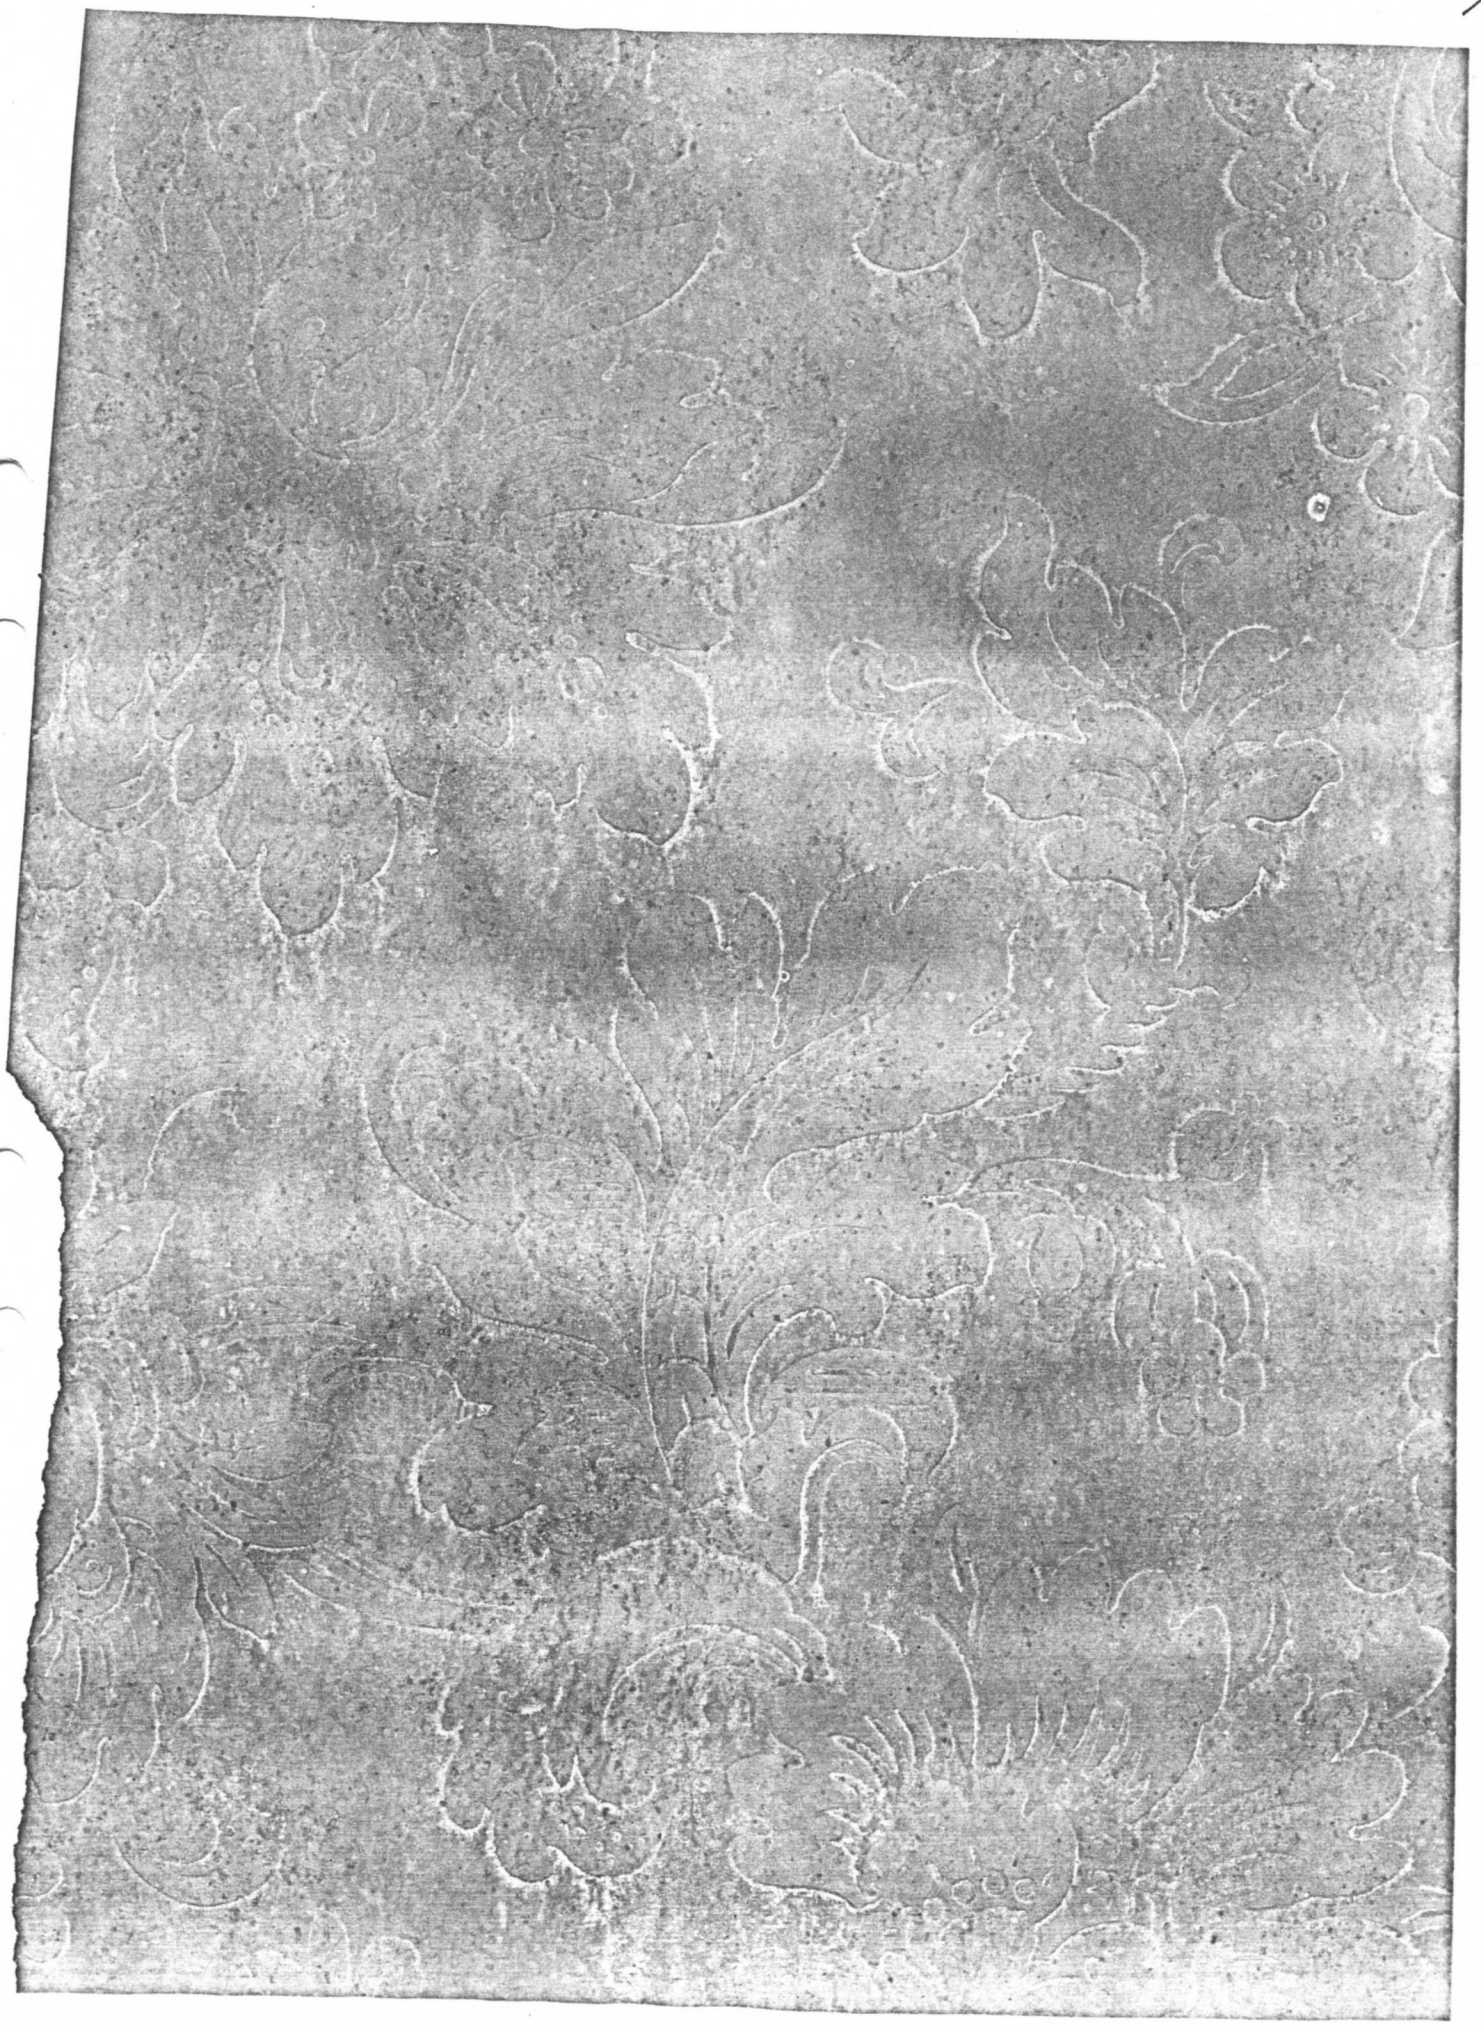
5/11

St. Fågelsången, Gröndal
Västra byggnadens södra rum 305

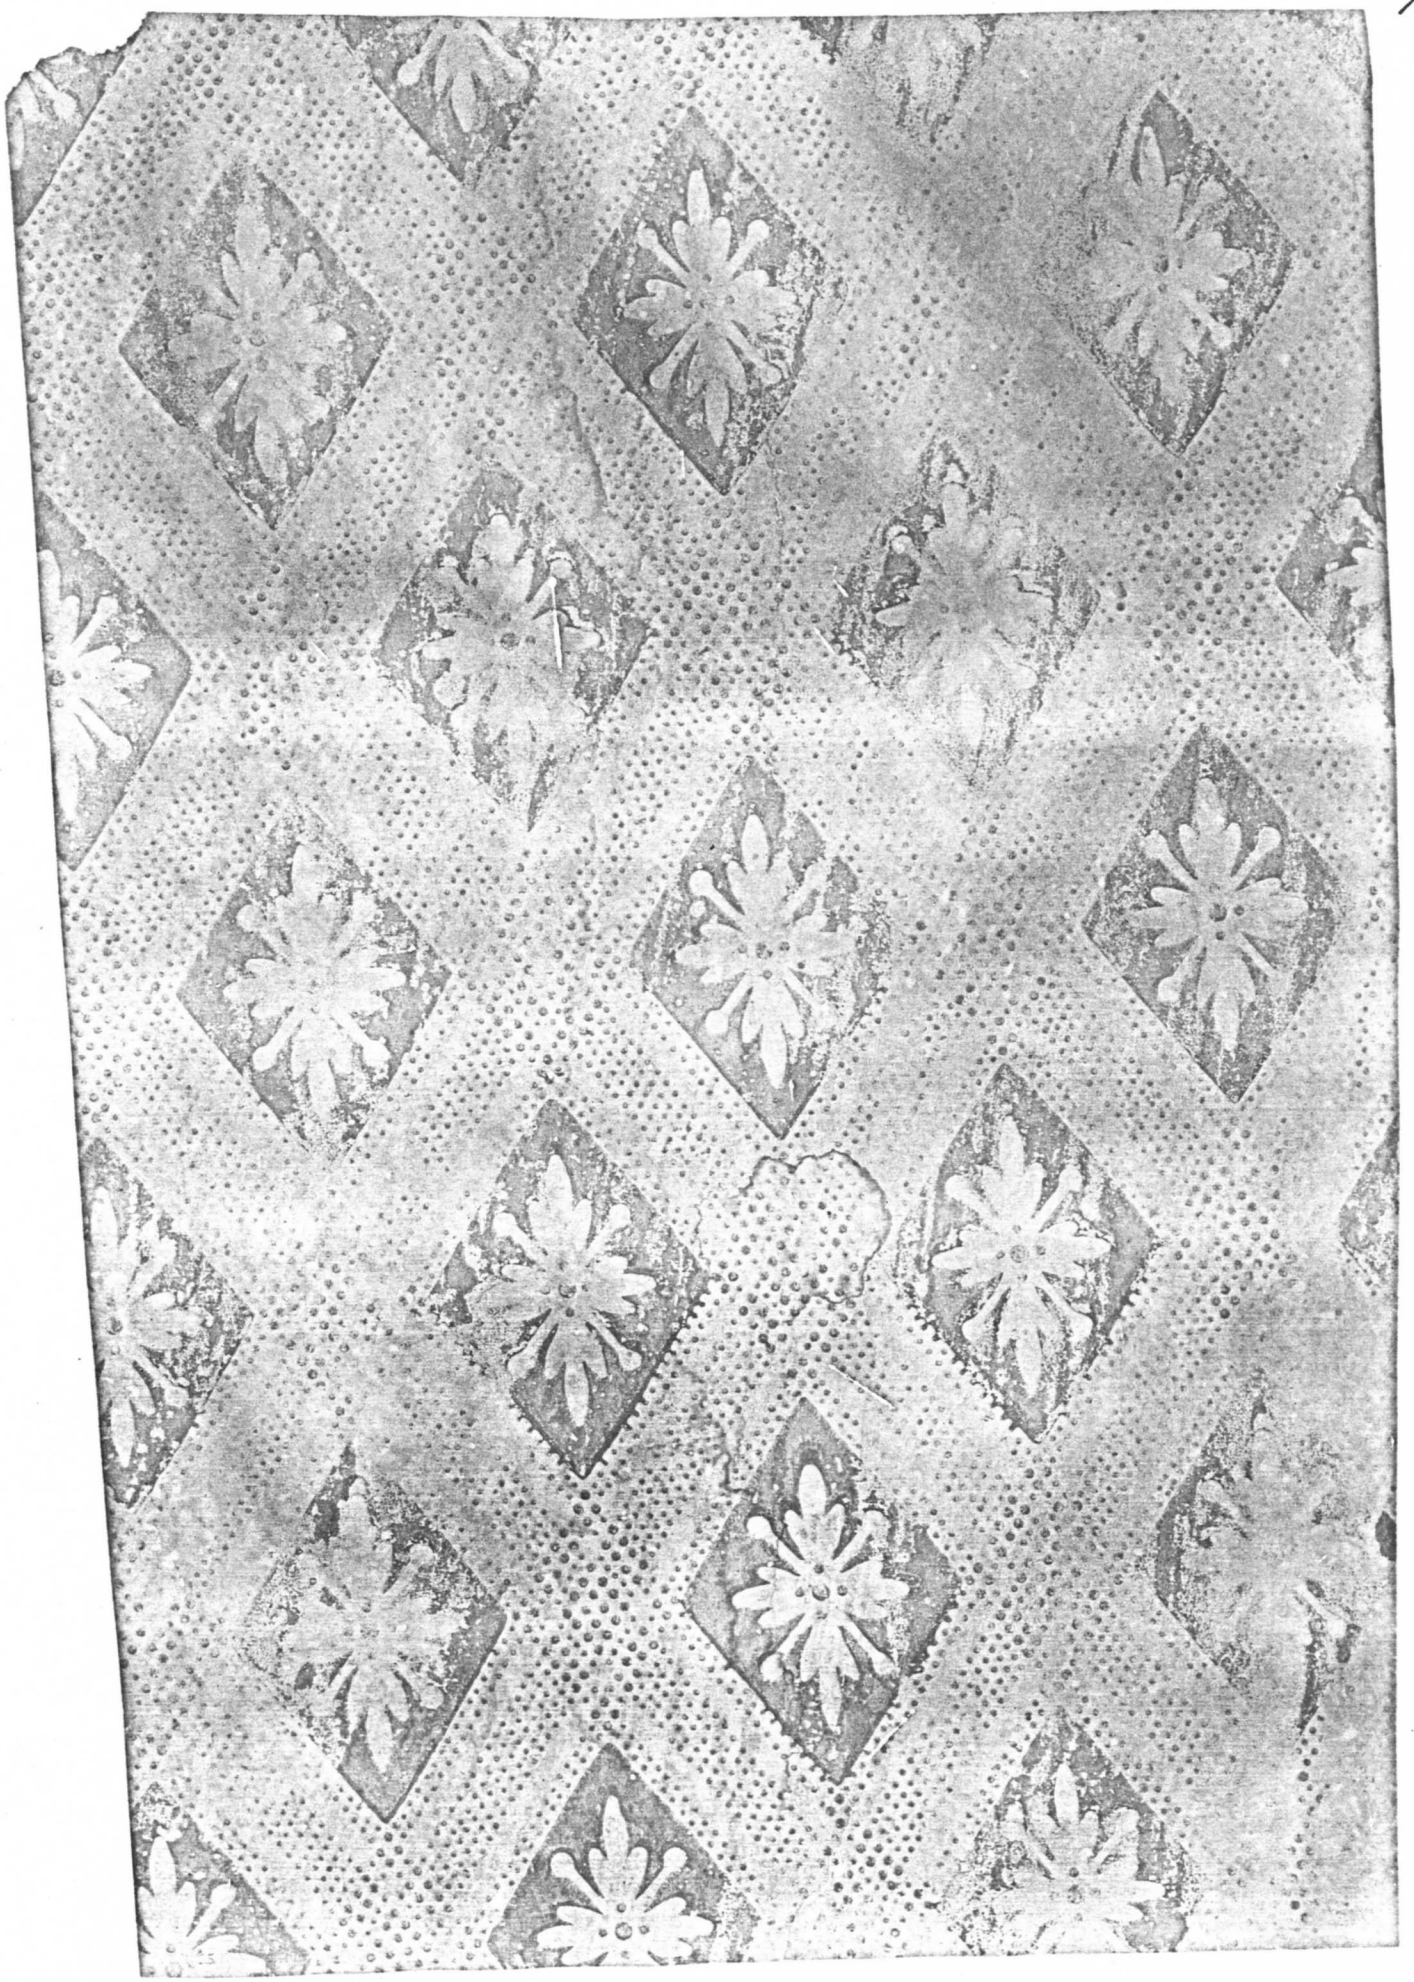
4/11

St.Fågelsången, Gröndal
Västra byggnadens södra rum 305

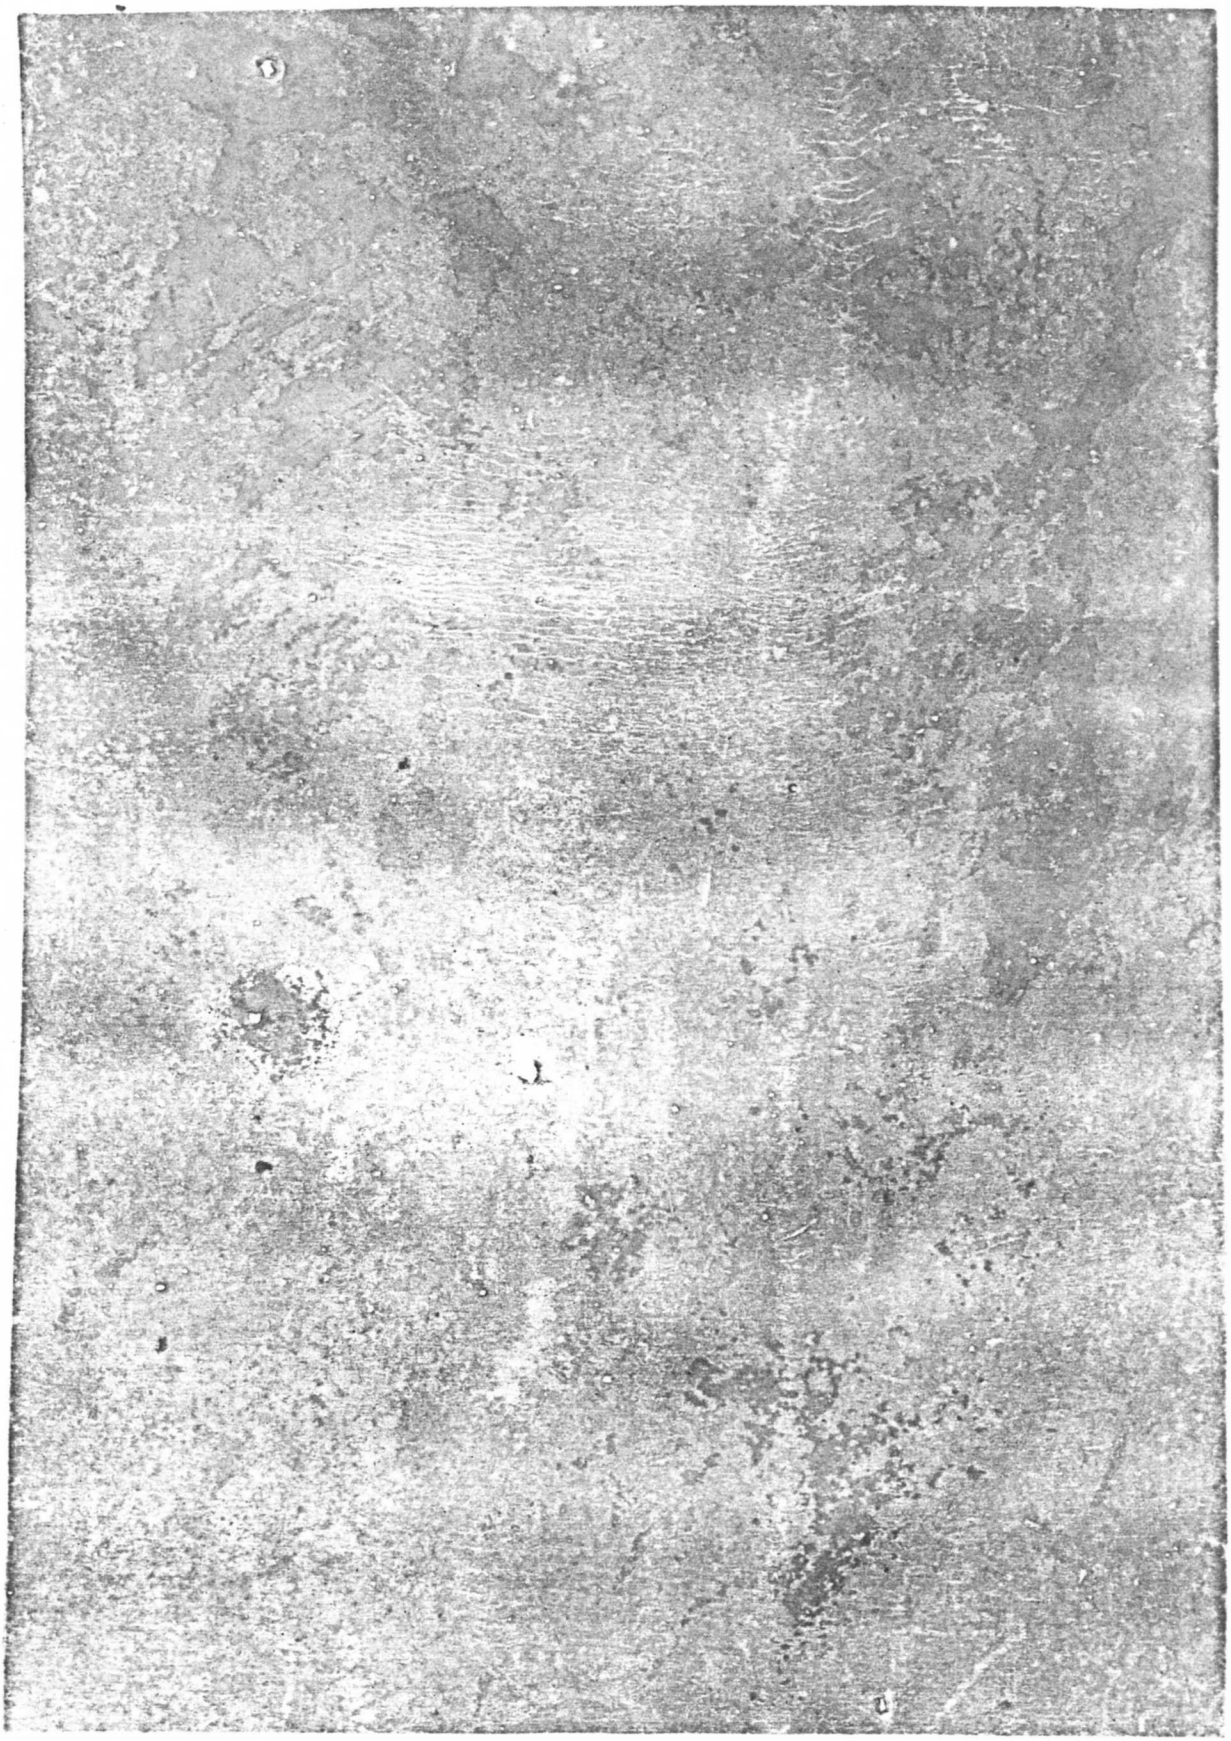
1:11

Fågelsången, Gröndal,
Västra byggnaden, Hus 3, Rum 305
mars 1975, L.Bgt, G F.
